# 紀伊半島の白亜系日高川層群地帯おける 斜面崩壊と土石流の特徴

## Characteristics of slope failure and debris flow in the Cretaceous Hidakagawa Group zone on the Kii Peninsula, Japan

**要旨:** 紀伊半島の白亜系付加体である日高川層群の分布域で、平成 23 年の台風 12 号によって発生した斜面崩壊と土石流の特性を分析した。日高川層群は、沈み込む海洋プレートによって付加体深部に押し込まれたため、破壊により細片化した岩石からなるので、風化によって最終的には細粒物質を中心とする厚い風化層ができる。しかし、地下深くの高压で強く再固結した岩石でもあるので、風化・侵食に強く高い山を形成しており、山腹斜面の河床からの比高は四万十帯の中で最も大きい。山腹斜面に生成された細粒の風化物質は、山腹斜面の全面で一斉に崩壊を起こす場合と、分割して崩壊する場合とがある。前者の場合は、先行河川である緩傾斜の本流の河床に崩落することが多く、その場所に厚く堆積して天然ダムを形成することも多い。後者の場合は、山地の隆起とともに形成された急傾斜の溪流に崩落することが多く、土石流に転化して溪流沿いに長距離流下する。他の地質帯と異なり、このような 2 つのタイプの斜面崩壊/土石流が発生する日高川層群地帯では、これらを認識できるような防災教育が必要で、そのための地域住民向けの教育素材も考案した。

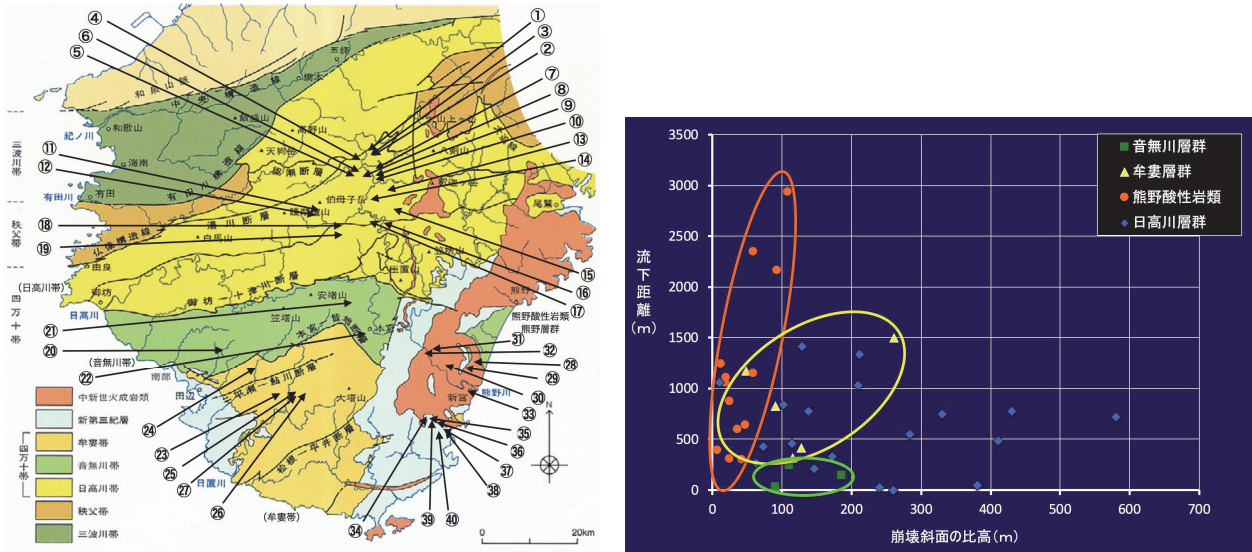
図1 従来の研究成果 左：地質図（吉松，1999）上に平成23年の紀伊半島大水害で大規模な斜面崩壊や土石流の発生箇所を番号で示した図，右：左の各崩壊地での崩壊斜面の比高と土砂の流下距離の関係を層群レベルで色分けして示した図．左図は林（2012b）の図1を再掲，右図は同図8にグループの範囲を示す楕円を加筆．

地層面による流れ盤など特定の地質要件に限定して中規模の斜面災害が発生していること、東部の熊野酸性岩類地帯では、小規模な斜面崩壊が風雨の強い南東向き斜面に限定して無数に発生していることなどを報告した。この研究は、防災上どのような地質と地質構造の場所で斜面崩壊が発生するかを考える上で重要な成果であるが、斜面崩壊やそれに続く土石流のタイプと地質との関係には言及していない。特に、土石流の規模と流下距離は、斜面崩壊が発生した後に災害の及ぶ範囲や様式を大きく支配するので、この観点からの研究は防災上重要であるが踏み込んだ報告はない。著者は災害発生直後から紀伊半島全域にわたる斜面崩壊と土石流の発生箇所 (図 1 左) を調査した結果、大きく異なるタイプの斜面崩壊・土石流を観察し、地質との関係が大きいこと (図 1 右) に気づき (林, 2012a)、両者の関係を明らかにする研究を紀伊半島に分布する主要地質帯ごとに行ってきた。

紀伊半島で今次の土砂災害が多数発生した地質帯は、図 1 左図に示した地質図では、南から“熊野酸性岩類”、“牟婁層群”、“音無川層群”、“日高川層群”である。後者の 3 層群は、白亜紀後期から新第三紀初頭にかけて海洋底・海溝・大陸斜面の堆積物が沈み込むプレートによ

これら3つの地質帯の斜面崩壊/土石流の特徴は、図1右図のような崩壊土砂が持っていた位置エネルギーの指標となる崩壊部の比高と溪床に達した後の土石流が持っていた運動エネルギーの指標である土砂の流下距離のグラフにプロットすると、熊野酸性岩類地帯は赤の楕円、音無川層群地帯は緑の楕円、牟婁層群地帯は黄色の楕円の中に収まり、数値的にも異なるグループであることが明らかとなる。この原因は、基本的には風化生成物の粒度組成と巨礫の球形度によることが、林(2016)でモデル実験により解明された。ところが、グラフ中の青の点で示された日高川層群の斜面崩壊/土石流は、崩壊部の比高が他の地質帯の最大のものよりもはるかに大きいところまで広がって、最も巨大な斜面崩壊であったこと、それにも関わらず土砂の流下距離はそれほど大きくなく、むしろ崩壊規模が小さい方に流下距離の長いものが多いなど、他の地質帯のような合理的な解釈が難しい。また、グラフ上で広い範囲に分散し、他の地質帯の楕円の中にまで深く入り込んでいることも、解釈をさらに難しくしている。実際に衛星写真でも、図2のDとEのように崩壊部と比高部の比率の全く異なるものが見られる。したがって、他の地質帯の解析で用いた方法では日高川層群地帯の斜面崩壊/土石流を解析することは困難と考え、次のような2つの仮説を立てて、それを検証することで解析を試みた。

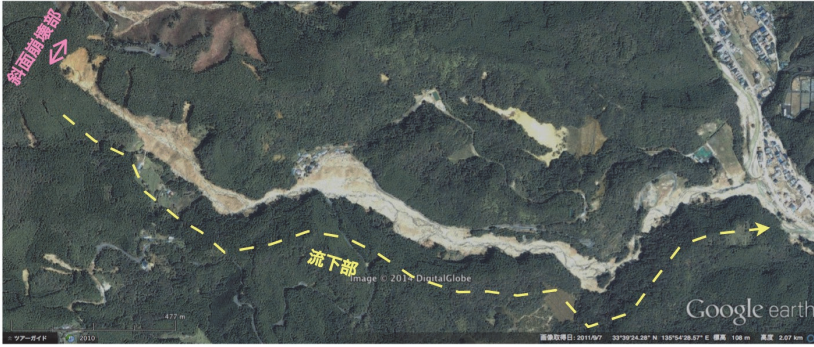
**A 熊野酸性岩類地帯の代表的な崩壊-土石流**（那智勝浦町的那智川支流金山谷川-図1④）  
 中規模の斜面崩壊であるが、発生した土石流は途中の溪床の旧土石流堆積物を巻き込んで大規模化し、非常に長距離流下し、途中の二つの集落と那智川への合流部正面にあった集落を破壊した。

熊野酸性岩類地帯では、地表面積当たり最も高密度で斜面崩壊/土石流が発生し、その特徴は花崗斑岩の深層風化によって厚い風化層が全域で形成されていたことが素因となって、記録的豪雨を誘因として崩壊が発生し、崩壊物質はそのまま土石流化し、途中の渓床に残留していた旧土石流堆積物を巻き込んで大型化して、長距離にわたって流下した。旧土石流堆積物が最も多く残留していた図2Aの那智勝浦町の金山谷川では、これらの堆積物が深い谷を埋めて平坦地を形成してそこに2つの集

落ができていたが、大量降雨による地下水圧の上昇で緩んでいたために、上流からの土石流に加わって土石流を巨大化させたことがわかっている（林，2014など）。また、風化によって準備されていた大量のマサが潤滑剤の役割を果たすと同時に、球形度の高いコアストーンが流動性を高めたことで、流下中のエネルギー減衰が少なく、破壊力を下流まで維持した。こうして、熊野酸性岩類地帯では、溪流の源流部付近での崩壊で、他の地質帯に比べて小規模であるにもかかわらず、全地質帯の中で最も長距離流下して大きな被害を出す土石流となった。

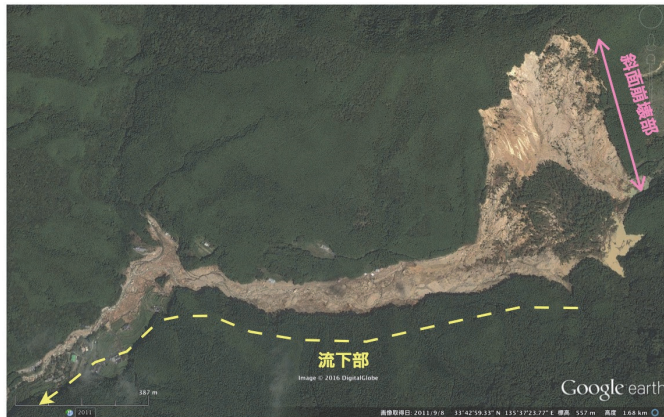
**C 牟婁層群地帯の代表的な崩壊-土石流**（田辺市の熊野（いや or しゃ）川の源流部-図1⑯）

巨大な崩壊に続いて、特大巨礫を含んだ厚い土石流となって長距離流下し、溪床から20mの高さの家屋までが破壊された。

一方、同じ四万十帯の牟婁層群地帯では、より多くのそして大規模な崩壊が起こるとともに、すべての地質帯の中で最も破壊的な土石流が発生した。図2Cに示した田辺市熊野の熊野川源流部における崩壊は、溪床からの比高260mの山腹斜面全体が幅400m近くにわたって崩壊した。林(2017)により解明された発生過程の時系列によれば、崩壊は下流側で先に発生し、それにより支えを失った形で上流側で崩壊が誘発された。前者は最大深が20mを超える大土石流となり、その中には長径が10mにも達するような特大巨礫が多数含まれ、それらが先端部に集中するようにして高速移動した。これによって河床から20m以上の高位の家屋までが破壊され、大きな被害が生じた。土石流では流動中に大きい粒子ほど先端に集中することが知られている(奥田ほか, 1977; 諏訪ほか, 1984; 高橋, 2004)が、これほど巨大な礫は他の地質帯の土石流には例がなく、その原因が崩壊地で調べられた。堆積後に十分固結する以前に付加された牟婁層群では、もともと含まれていた大陸斜面から海底扇状地に堆積した粗粒の礫岩・砂岩が、層内で側方に移動して部分的に著しく厚層化していて、この厚層礫岩・砂岩が、特大巨礫の成因(図3左上参照)であった。

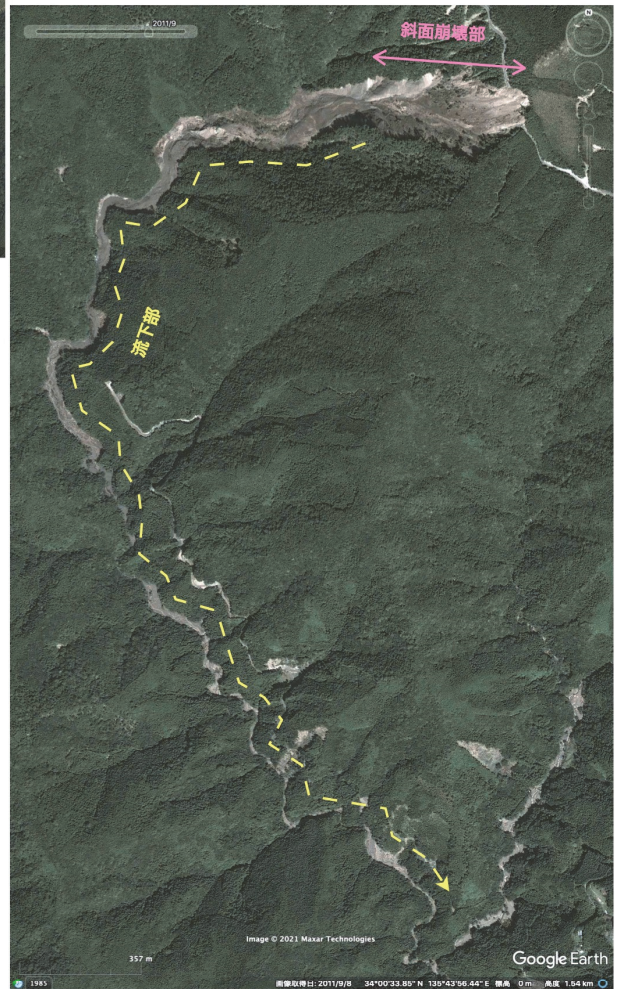
**E 日高川層群帯のもう一つの代表的な崩壊/土石流**（十津川村今西の今西川源流部の釜中谷-図8⑳）

稜線付近から谷底までの大規模な斜面崩壊に続いて、崩積土が土石流化して急傾斜の溪床に土砂を堆積させながら長距離流下した。

また、図2のDとEを比較すると、その大きな違いは崩壊地の直下の河川・溪流の勾配と関係している可能性が考えられる。同様な崩壊が起こっても、勾配の緩やかなところでは土石流としては流れにくく、勾配の急なところでは勢いを保って長く流下するというのは合理的な推論である。そこで、次のBのような仮説を設定できる。

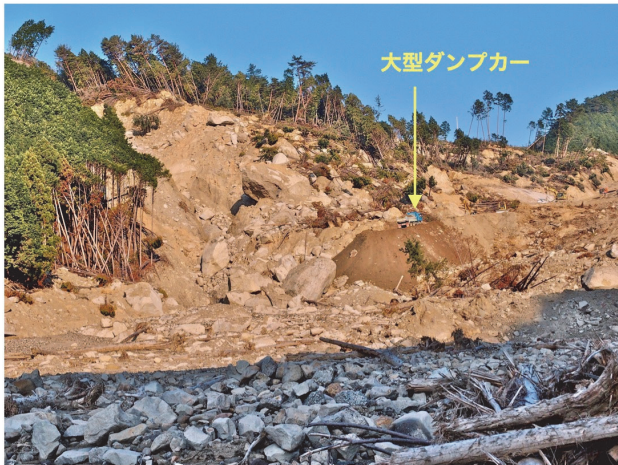
牟婁層群（熊野）崩壊地 10m以上の巨礫を含む粗粒碎屑物が溪床に到達して、一部は対岸遡上し、極めて長距離流下。

図3左上の牟婁層群の崩壊地には、大型ダンプカーと比較してもはるかに大きな特大巨礫が多数見られ、細粒物質よりも量的には多い。これに対して図3右上の音無川層群の崩壊地には、泥質岩が軟化・細片化した細粒物質が主で、粗粒物質はほとんど認められない。一方、図3中・下段の日高川層群の3つの層の代表的な崩壊地を比較すると、いずれも細粒物質が中心で、少量の巨礫が含まれており、よく似ている。一方で、地層や岩体の堆積環境や成因を基本に分類する地質学では、龍神層、美山層、花園層は異なる岩石種とされている。これら2つのことから次のような帰無仮説Aを設定できる。

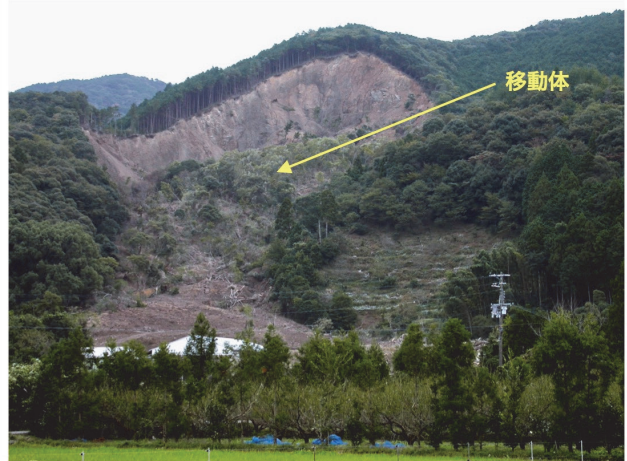
音無川層群（伏菟野）崩壊地 風化泥岩が流下しながら細片化して強い粘度の移動体となり、直下に厚く残留して流下せず。

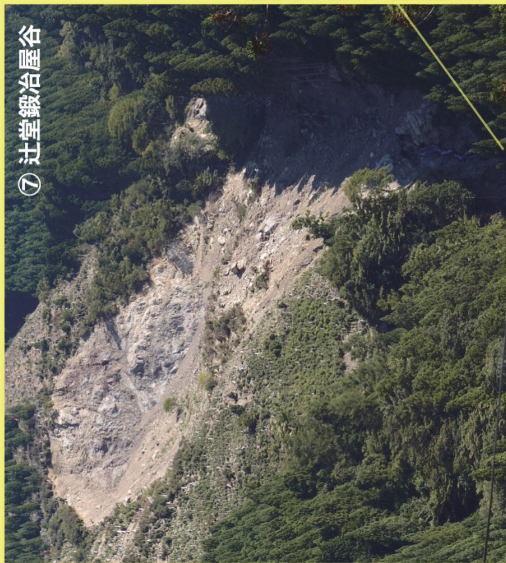
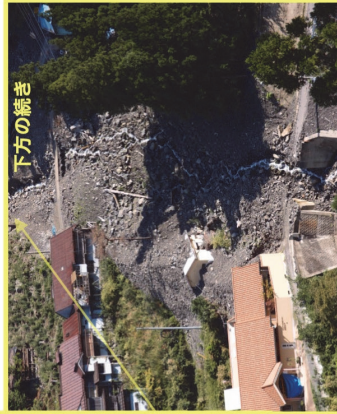
⑦ 辻堂鍛冶屋谷

My1 Unit 砂岩泥岩互層 (成層は不明瞭で破砕されている) →細片化

五條市大塔町の㉗辻堂鍛冶屋谷は、本流の十津川への合流点から比高270～470mの鍛冶屋谷中流部で起こった崩壊で、崩積土は土石流に転化して拡大写真のように国道と家屋を破壊して本流にまで達した。ここはMy1Unitの砂岩が卓越する砂岩泥岩互層が分布している場所で、滑落崖には灰白色の砂岩と泥岩が露出しているが、成層が不明瞭になるほどに開口亀裂が密に発達している。滑落崖下の残留崩積土には表面に巨礫が散在しているが、一般に崩壊堆積物や土石流堆積物は時間の経過とともに泥や砂などが降雨時の表面流によって選択的に除去され

るために粗粒物質が表面に残留するので、量的には少ない巨礫がこのようにして目立つようになったと推定される。実際、この崩壊地の下方の土石流堆積物の写真からは、崩壊物質が本来は細粒物質が主体であったことを確認できる。

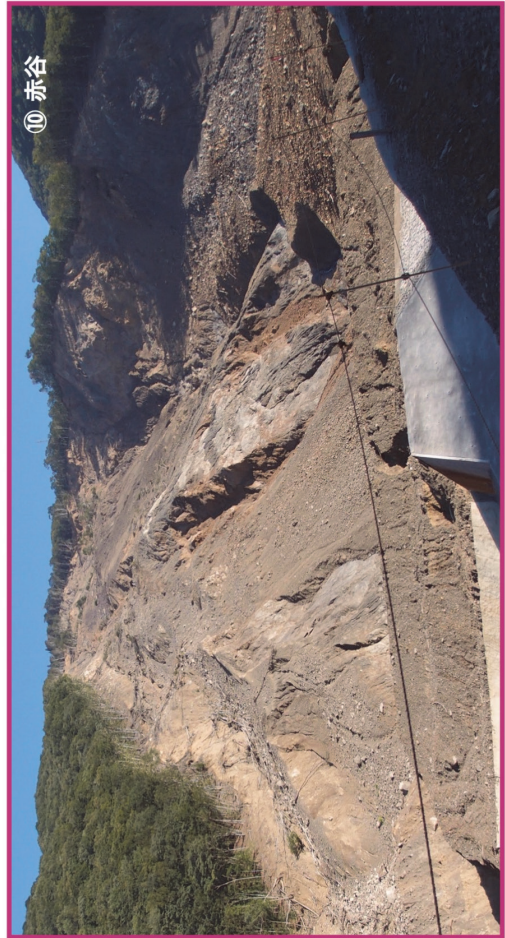
⑩ 赤谷

My3 Unit 混在岩 →細片化 (図2Dの衛星写真も参照)

五條市大塔町の㉘赤谷は、My3Unitの混在岩が卓越する砂岩泥岩互層が分布している場所で、滑落崖には暗灰色の泥岩のほかに下部の崩積土に挟まれて砂岩が一部露出している。いずれの露頭でも層界面等は完全に失われている。もともと別の場所にあった成因の全く異なる堆積岩や火成岩や石灰岩が、付加体深部の広範囲で破壊され混ぜ合わされた岩石を混在岩（=メランジュ）という概念で理解するようになって、My3Unitも混在岩として現在では認識されている。風化によってこれらの混在された岩石片が、その接合面からはずれて、細粒物質を大量に作り出したことが、風化前の原岩と崩積土を構成する岩石種を比較することにより確認された。崩壊した土砂は、崩壊部の溪床からの比高が580mもあったことから大きな位置エネルギーを持っていたため、溪床に達した後対岸の140mの高さまで遡上して、表面を侵食した。このことから溪床に達した崩積土は極めて大きな運動エネルギーを持っていたことがわかる。
